# ALTO RIO FOUNDATION, CHILE

**CONCEPCION**

## Donde se quebró el edificio

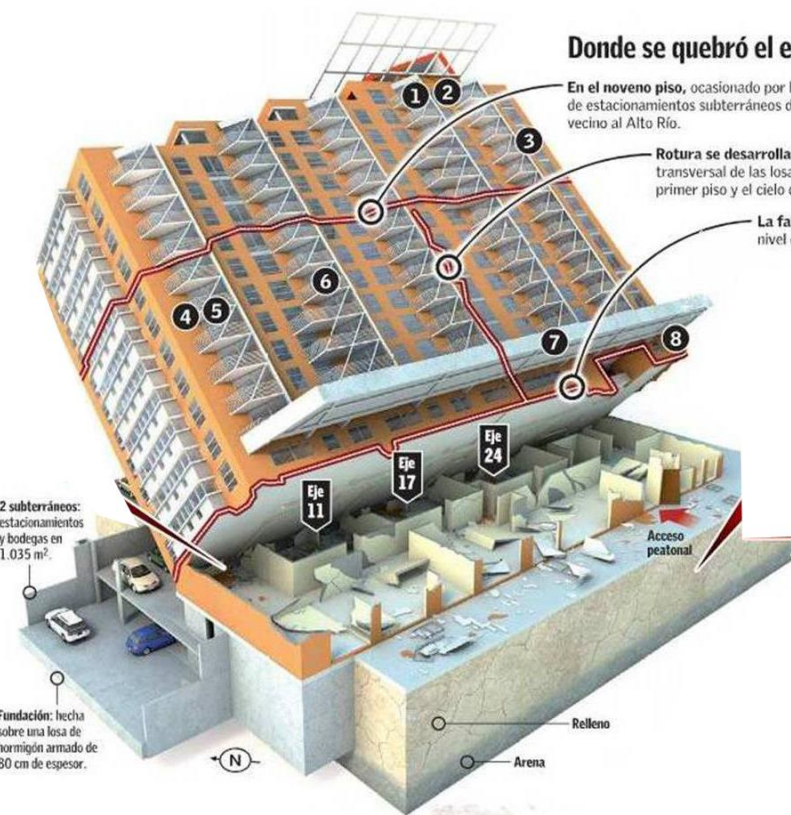
En el noveno piso, ocasionado por la caída sobre el muro de estacionamientos subterráneos del edificio Paseo, vecino al Alto Río.

Rotura se desarrolla en el sentido transversal de las losas, entre el cielo del primer piso y el cielo del octavo piso.

La falla principal estuvo a nivel del primer piso.

2 subterráneos:  
estacionamientos  
y bodegas en  
1.035 m<sup>2</sup>.

Fundación: hecha  
sobre una losa de  
hormigón armado de  
80 cm de espesor.

Acceso  
peatonal

Relleno

Arena
