女性用トイレ行列解消の取組 課題対策事例集

内閣府男女共同参画局

課題と対策一覧

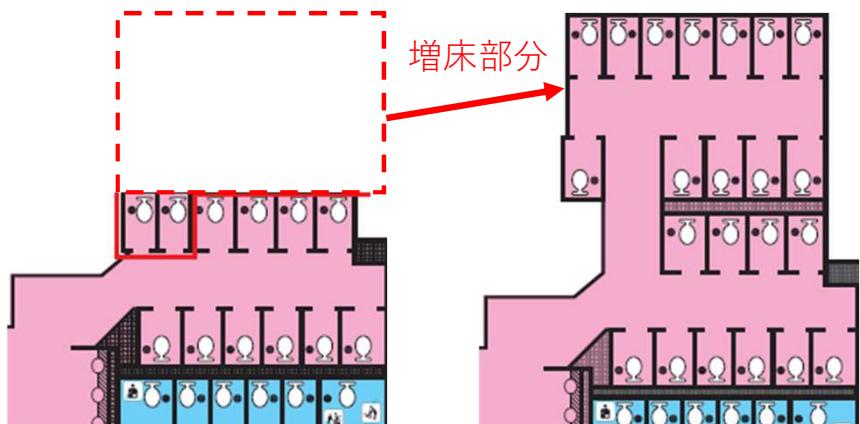
JR東海 新大阪駅
(改札内 3階 在来線乗換口トイレ)

トイレ個室増設（16個→26個）

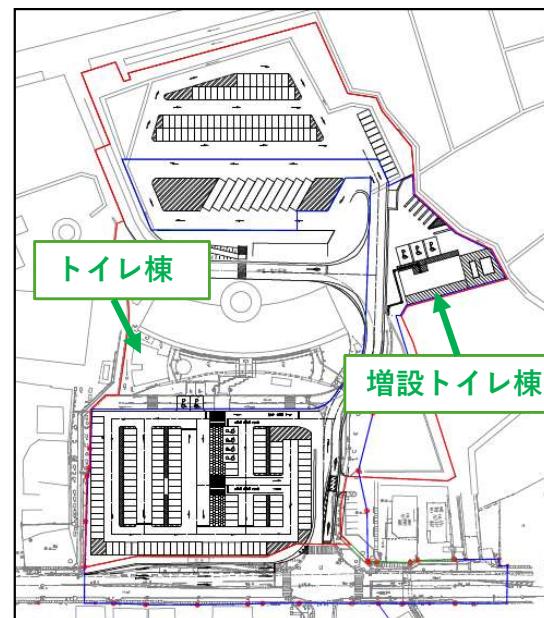
あ・ら・伊達な道の駅

トイレ個数増設
男性用（小）：7個→20個
（大）：5個→10個
女性用：12個→40個

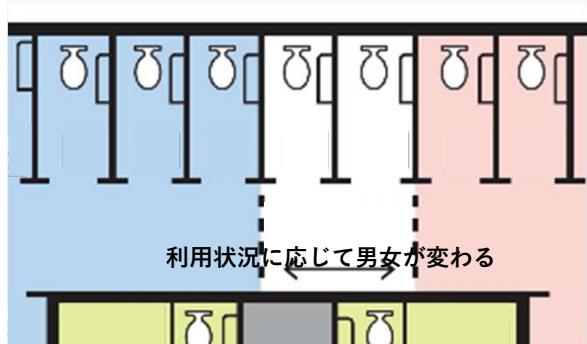
JR西日本・大阪駅
(改札内 1階 西口トイレ)

女性用トイレと男性用トイレの境界を可動式間仕切り壁にし、利用状況に応じて壁を移動して男女の個室数を調整。

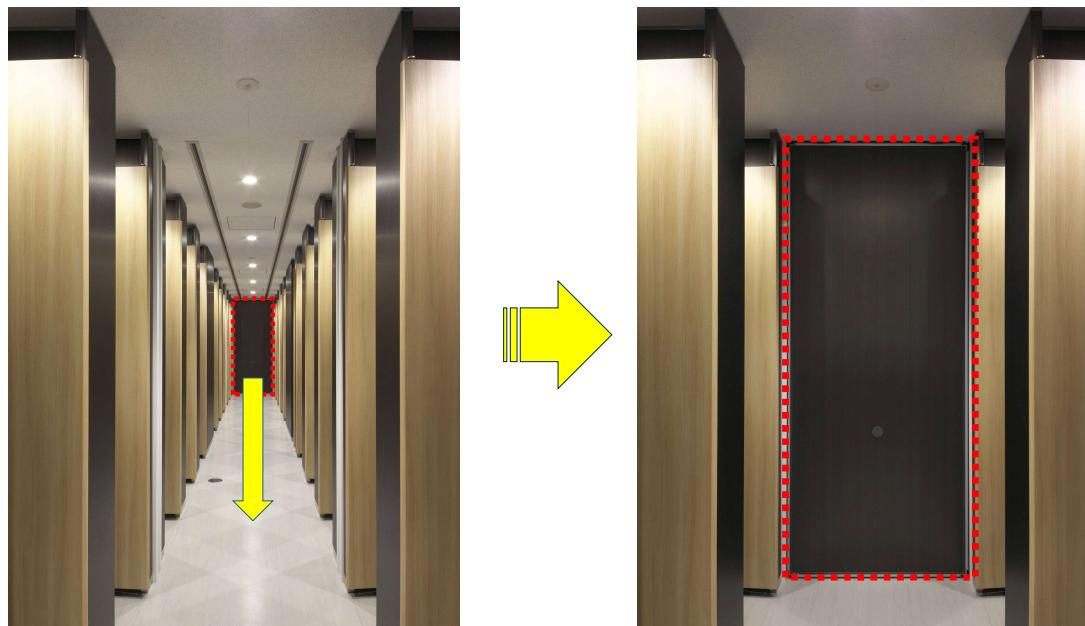
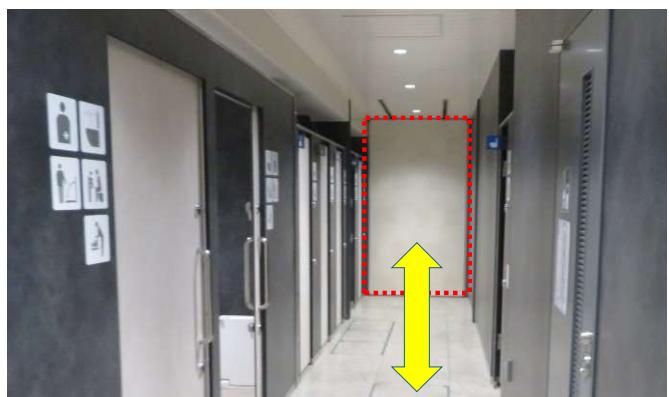
群馬コンベンションセンター（Gメッセ群馬）
(展示ホール・2階トイレ)

小松ウォール工業株式会社・
ランニングウォールを使用

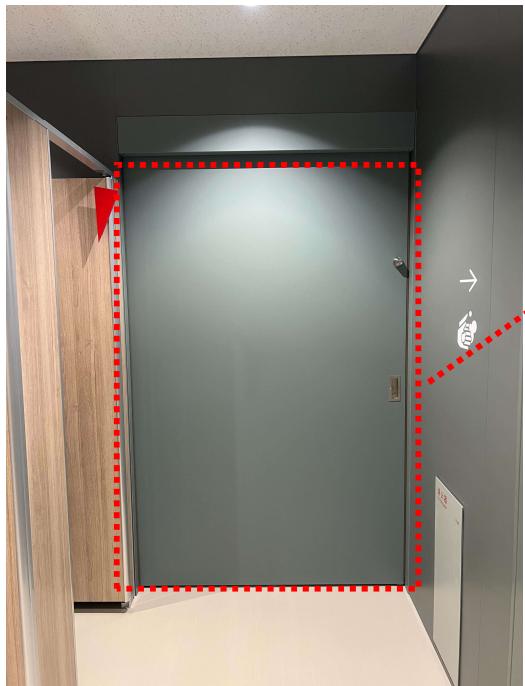
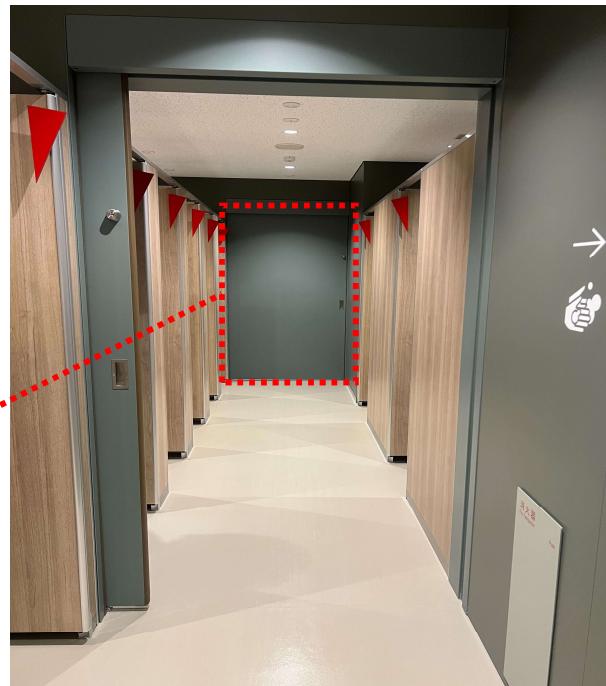
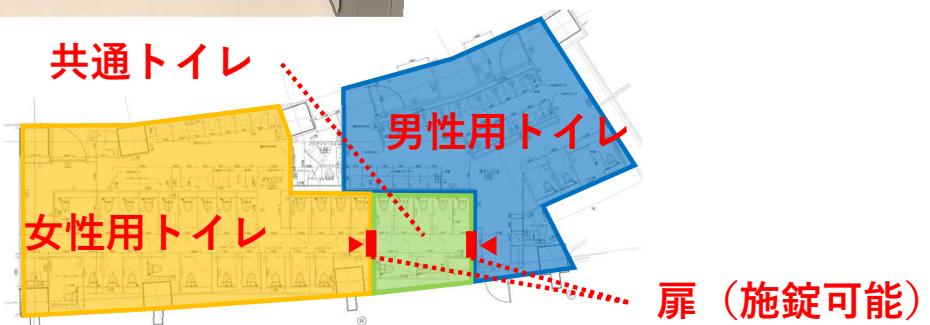
IGアリーナ（愛知国際アリーナ）
(4階・西側トイレ)

女性用トイレと男性用トイレの境界に複数の間仕切り扉を設け共通トイレとし、イベントや利用状況に応じて扉を開閉して個室数を調整。

手前の扉

奥側の扉

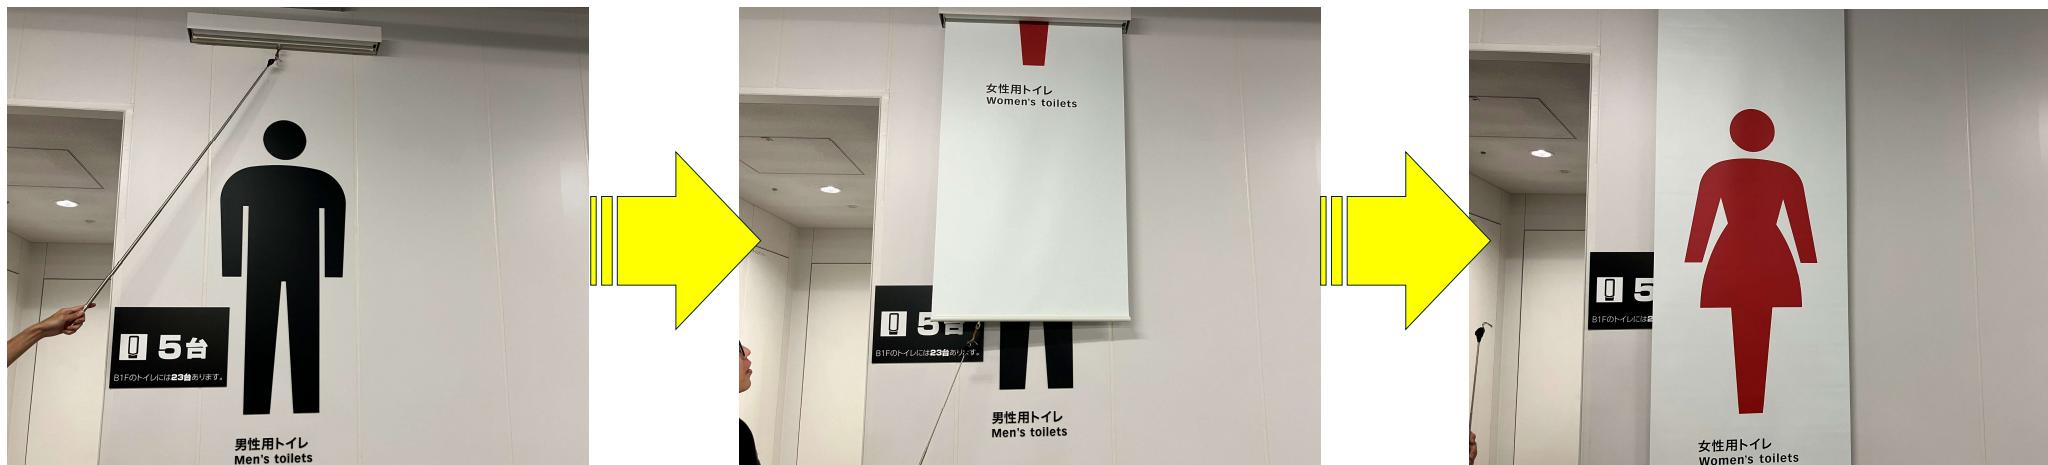
国立競技場

女性用トイレと男性用トイレの入口サイン上にロールスクリーン式サインを設置し、利用状況に応じてスクリーンを下ろすことで個室数を調整。

(1層スタンド：32か所／2層スタンド：12か所／3層スタンド：22か所)

立川ブラインド工業株式会社の製品を使用

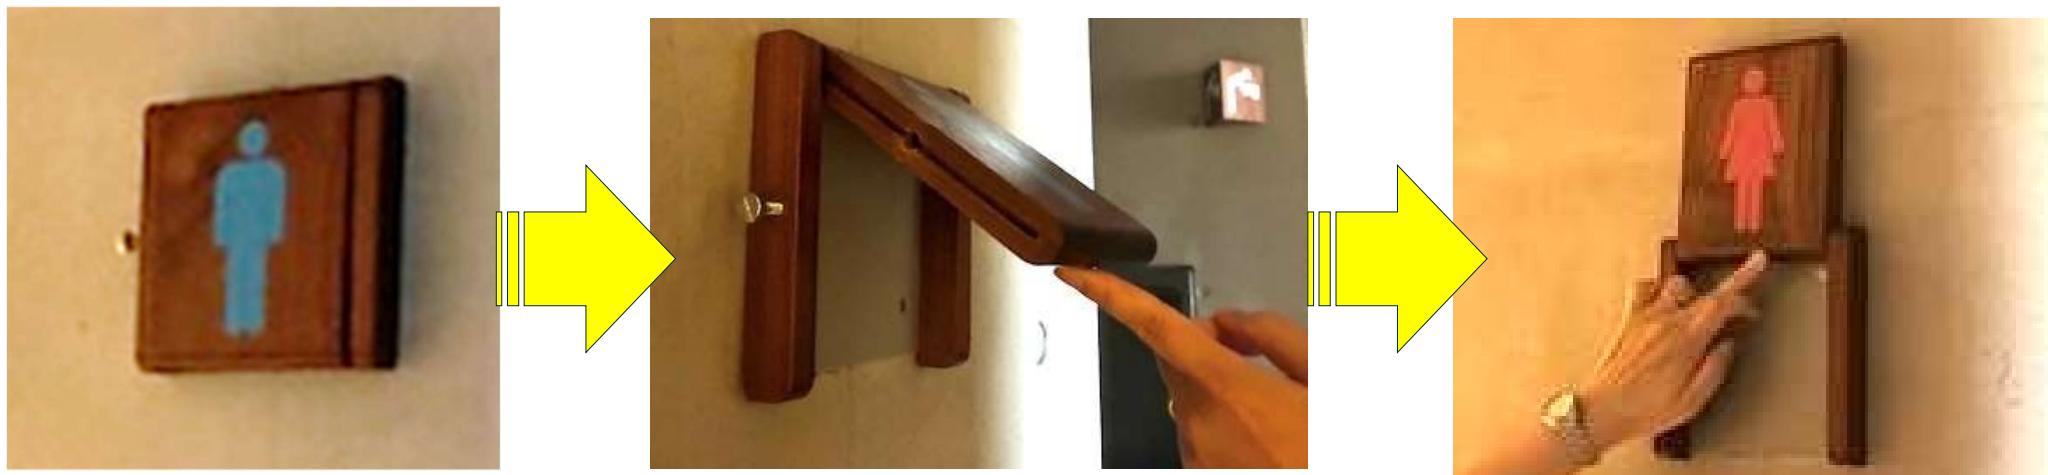
新国立劇場
(オペラパレス・中劇場・小劇場 各階男性トイレ)

女性用トイレと男性用トイレの入口サインを切替可能なものとすることで、利用状況に応じて個室数を調整。

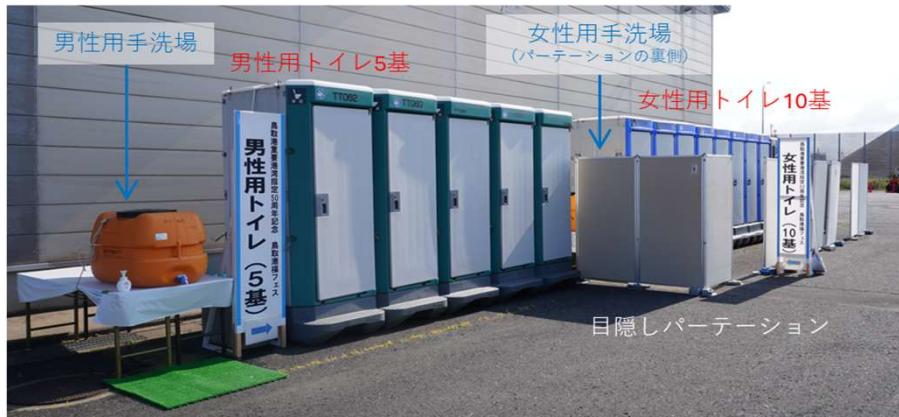
鳥取港福フェス（令和7年5月31日）
来場者数：約7,000人/日

女性用トイレ（10基）を
男性用トイレ（5基）の2倍設置

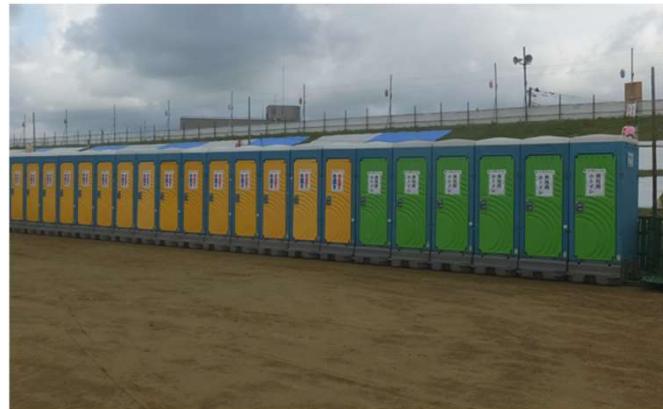
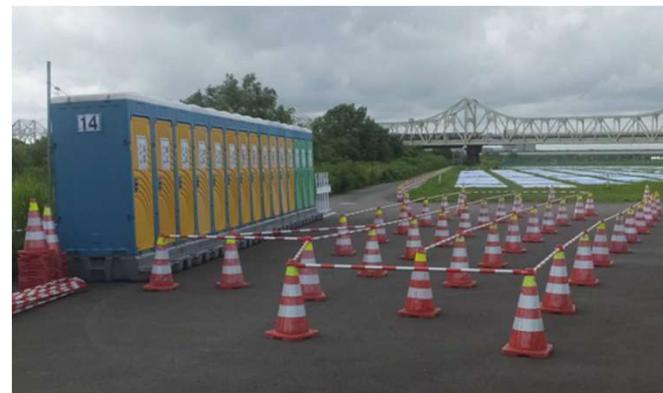
長岡まつり大花火大会（令和7年8月2日、3日）
来場者数：約17万人/日

回転率の高い男性用小トイレ（92基）以外を
全て男女共用トイレ（674基）として設置し、
共用トイレの待機列を軽減

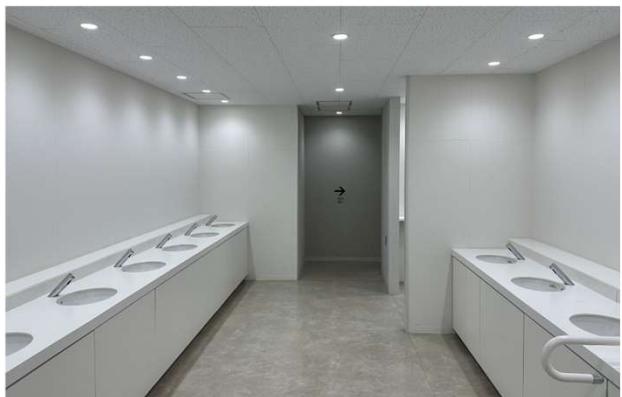
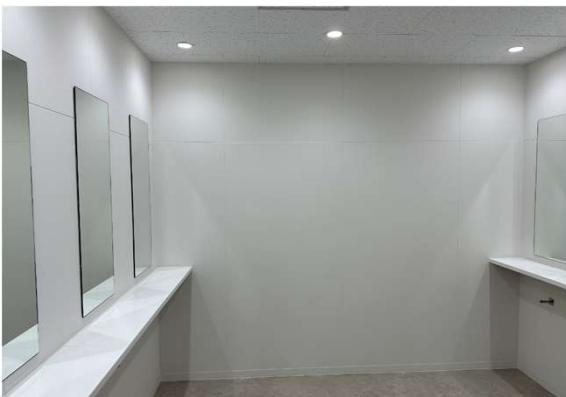
広島サッカースタジアム（エディオンピースウイング広島）
(2階 VIPエリア・一般観客席エリアのトイレ)

洗面台前に鏡を設けず、別途、鏡付きパウダーコーナーを設け
洗面台の混雑を回避

洗面台

パウダーコーナー

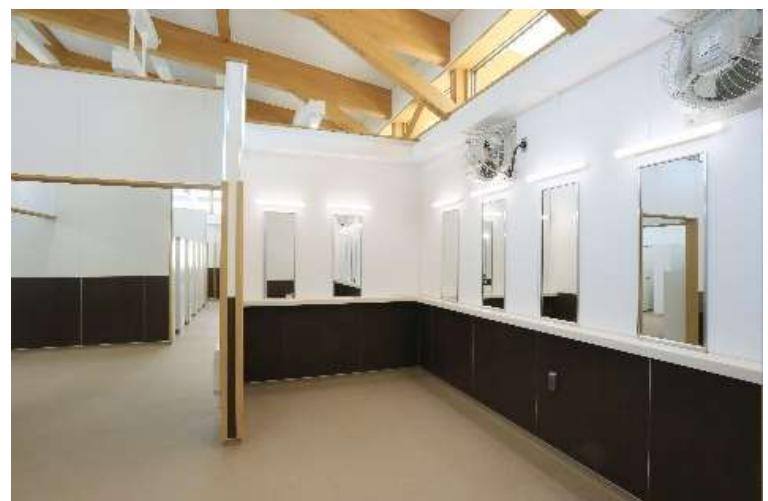
あ・ら・伊達な道の駅
(西側トイレ)

女性用トイレ個室での化粧直し利用が混在していたため、パウダーコーナーを別途設置

パウダーコーナー

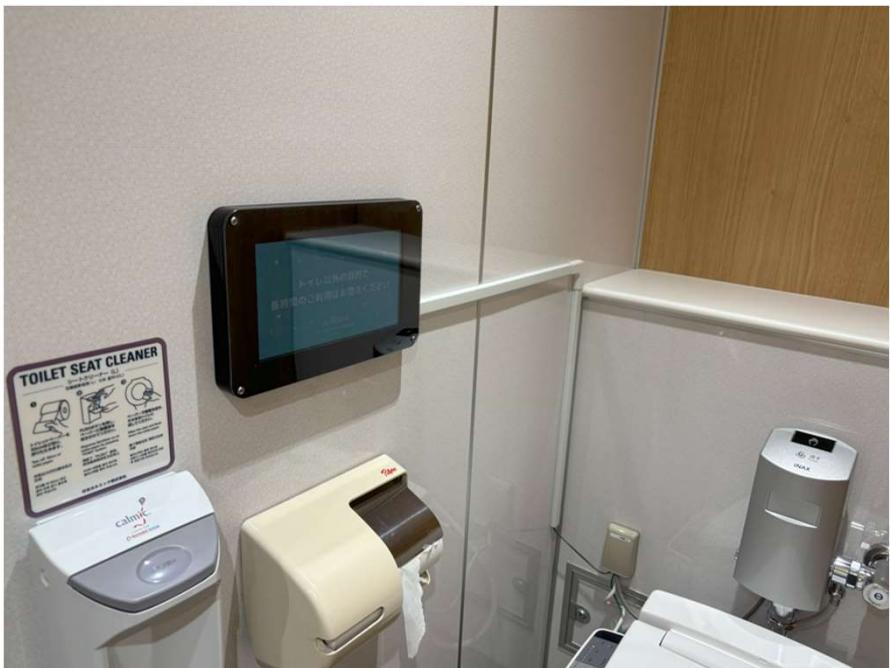
ジョイナス（4～B2各階トイレ）

個室内モニター等で滞在時間を表示し、長時間利用を控えるよう促すことで、1人あたりの利用時間を削減。

バカン社・AirKnockを使用

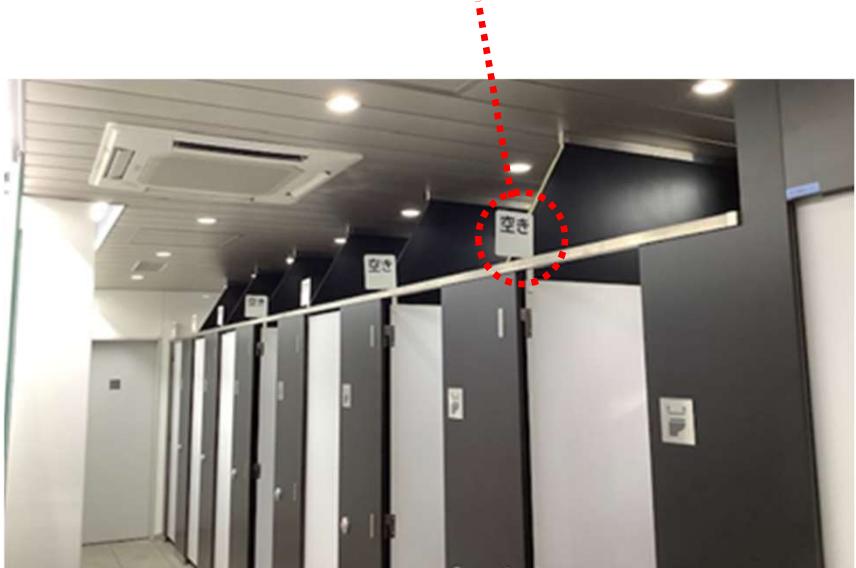
JR東日本 東京駅
(八重洲地下中央口改札内トイレ)

空室時は「空室」の表示が見えるようにして、
空室状況を可視化

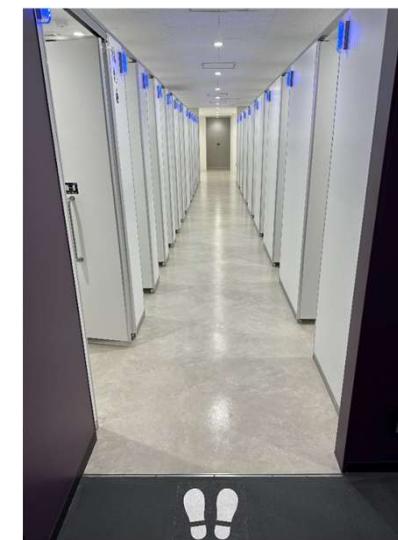
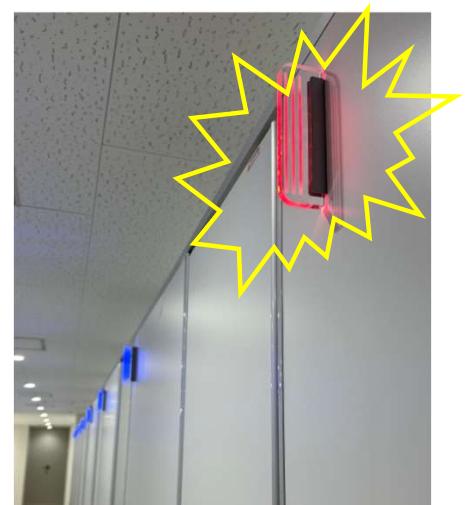
広島サッカースタジアム（エディオンピースウイング広島）
(2階 一般観客席エリアのトイレ)

女性用トイレ内の様子

扉が閉まるときランプが
青色から赤色に変化

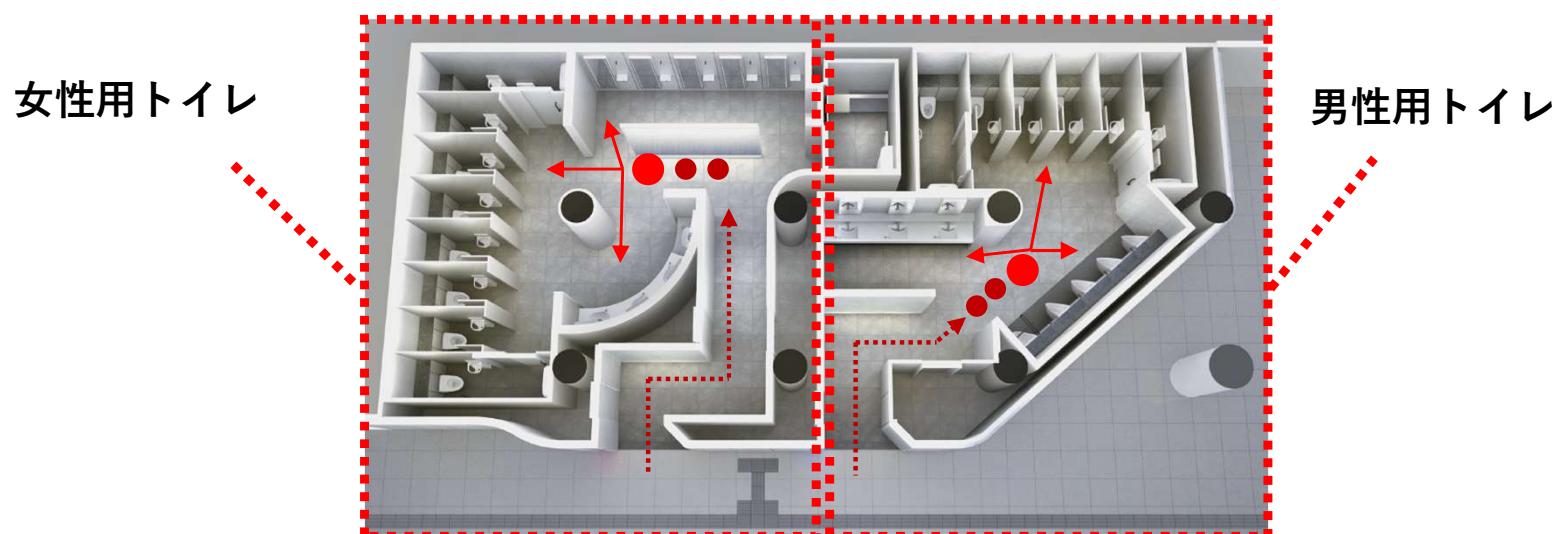
東京メトロ 銀座駅
(銀座線 地下1階 改札外 A7出入口付近トイレ)

トイレに入ると各個室の空室状況が一目で見えるような配置とし、空室状況を可視化

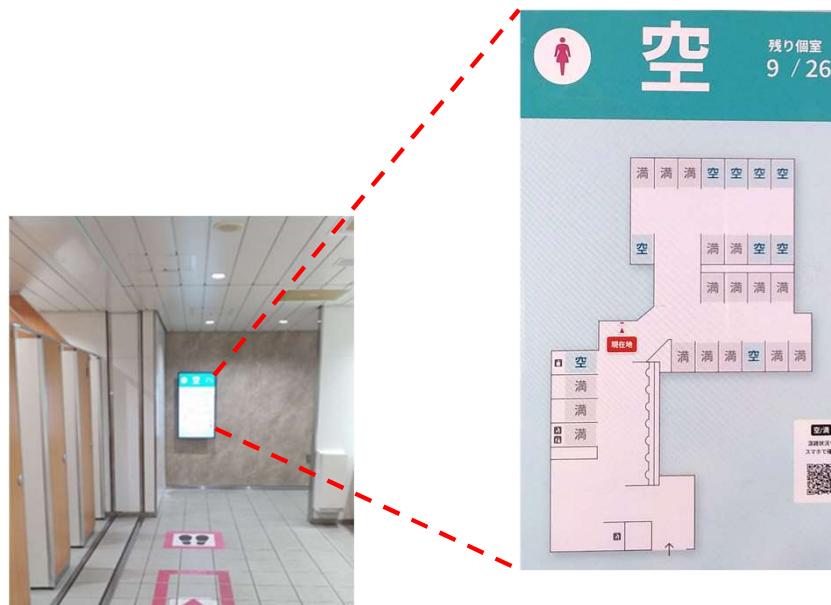
JR東海 新大阪駅
(改札内 3階 在来線乗換口トイレ)

個室待機列の先頭はモニターで空室状況を一目で確認可能

バカン社・Throneを使用

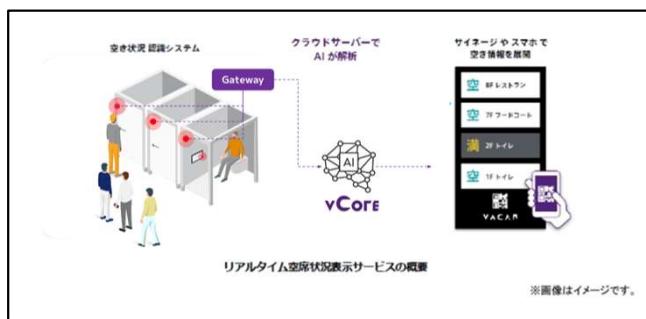
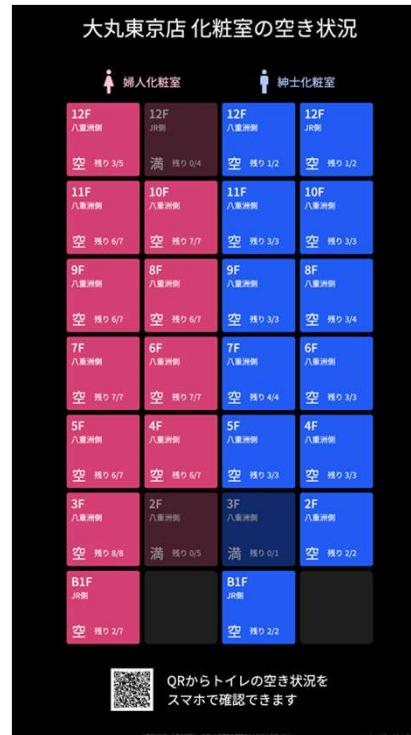
大丸東京店

施設に設置された
デジタルサイネージや
利用者のスマートフォン等から
トイレの空室状況を確認可能

バカン社・Throneを使用

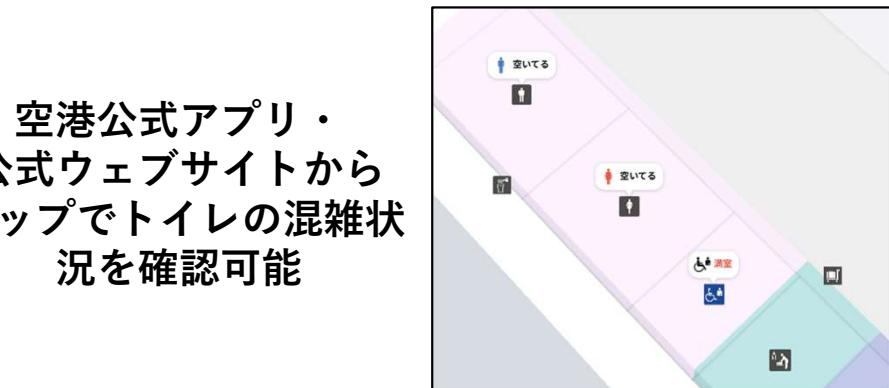
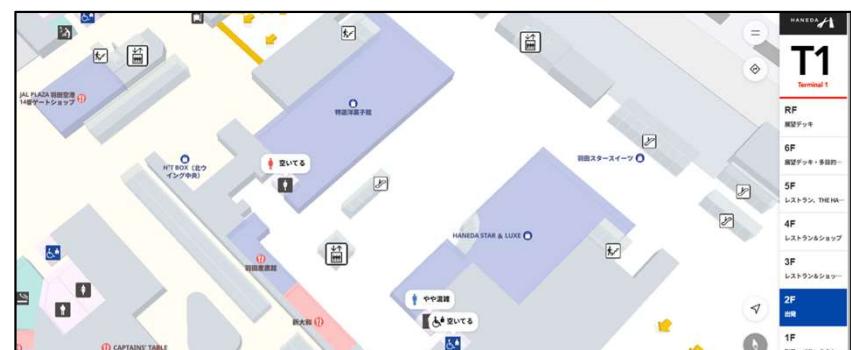
羽田空港第1、第2ターミナル

空港公式アプリ・
公式ウェブサイトから
マップでトイレの混雑状
況を確認可能

ボールドライト社・Platinummapsを使用

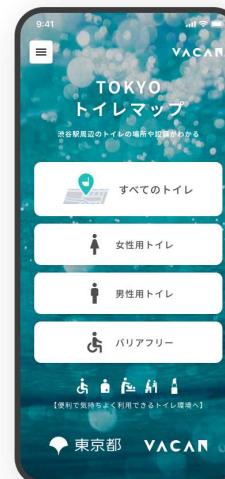
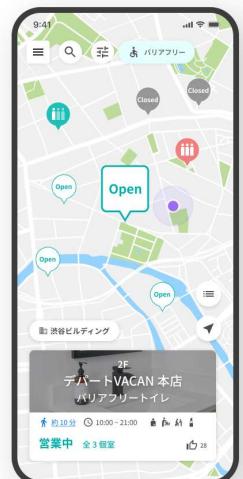
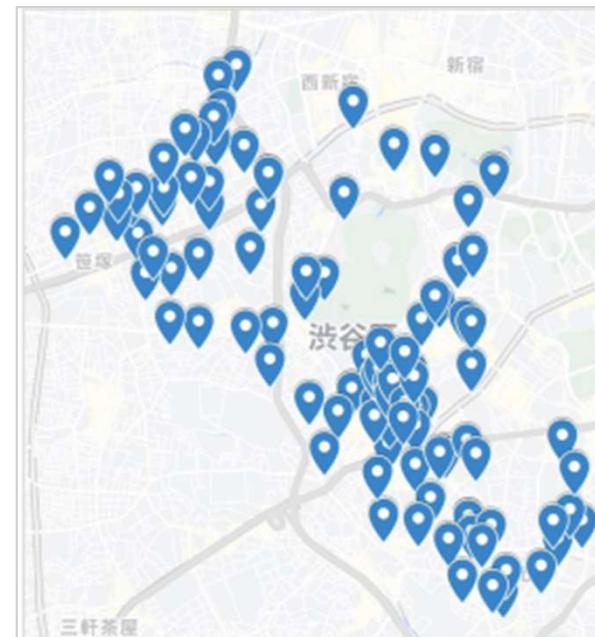
TOKYOトイレマップ

外出先で自分の近くのトイレを把握

※現在は渋谷区にてマップ情報を提供中
(Esri社・ArcGISを使用)
